Restaurování mariánského sloupu na Velkém náměstí v Hradci Králové

Jan VÍCH

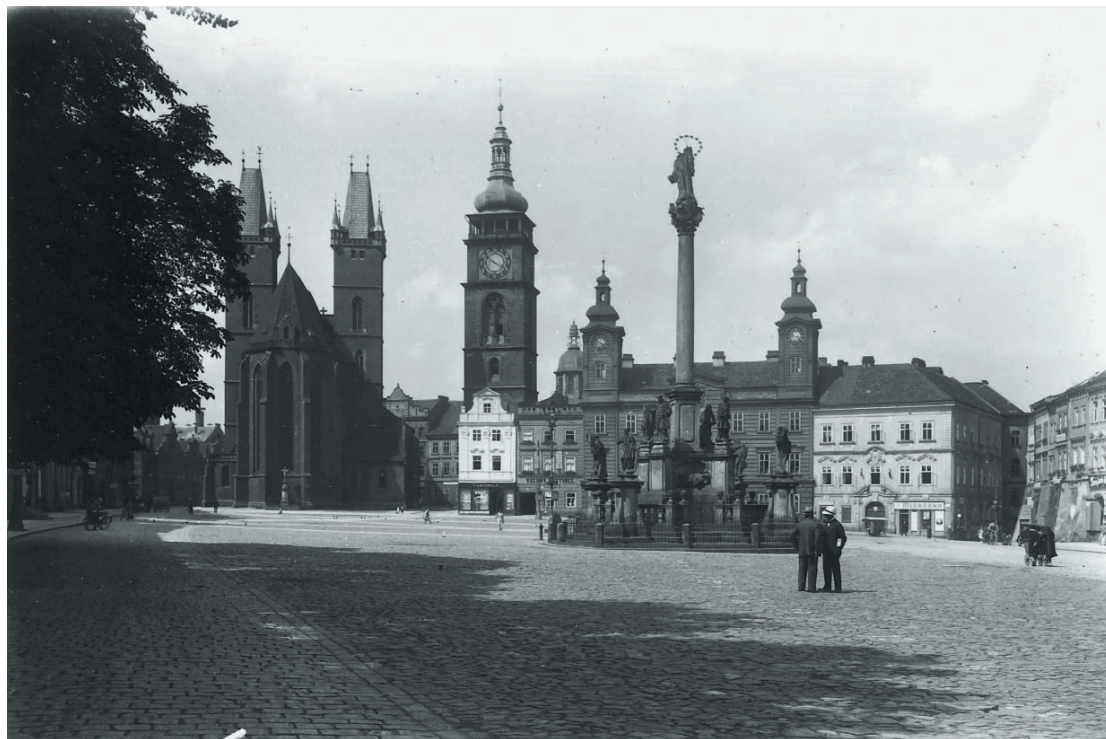
1

Obr. 1. Hradec Králové, Velké náměstí, sloup se sochou Panny Marie, Giovanni Battista Bulla?, Jan Pavel Cechpauer?, 1714–1716. Na fotografii z 30. let 20. století je vidět dosud zachované oplocení kamennými sloupky s řetězy. (Foto archiv Východočeského muzea v Hradci Králové)

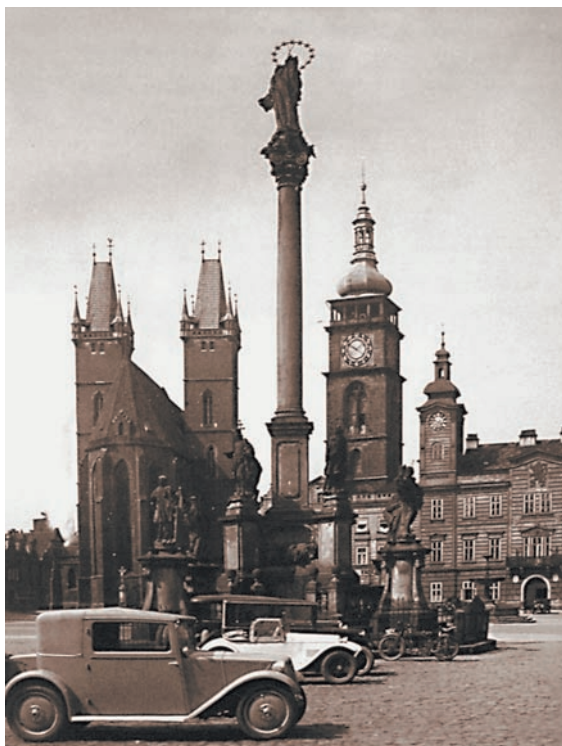
2

Obr. 2. Hradec Králové, Velké náměstí, sloup se sochou Panny Marie, 1714–1716. Na fotografii oplocení s kamennými sloupky a řetězy z 30. let 20. století byla při digitálním zvětšení nalezena tehdejší podoba kovových atributů. (Foto z archivu Hynka Bláhy z Hradce Králové)

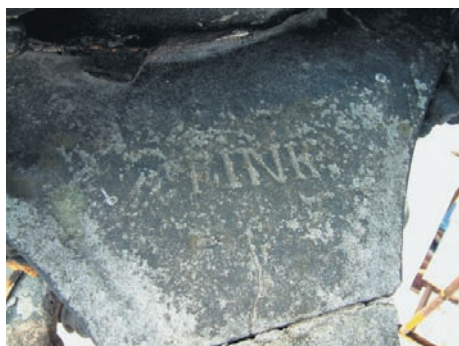
7

Obr. 7. Hradec Králové, Velké náměstí, sloup se sochou Panny Marie, 1714–1716, detail severozápadního nároží vrcholové korintské hlavice s nalezenou signaturou Jana Finka, z první obnovy roku 1812.

První historicky doloženou obnovu povrchových úprav, tzv. štafírování, provedl roku 1812 Jan Fink (Johan Finck),⁷ jehož signatura se zachovala na korintské hlavici. Druhou historicky doloženou opravu barevných nátěrů provedl z peněz nashromážděných veřejnou sbírkou Josef Papáček z Chrudimi v roce 1877. Během našeho průzkumu a následného procesu čištění nebyly již souvislejší fragmenty barevných úprav nalezeny. Jde o následek běžné praxe minulých oprav, které, v duchu své doby, měly za cíl odstranění barevných souvrství až na holý kámen. Neblahým následkem těchto zásahů, při nichž se používaly i louhové zábaly, jsou dodnes viditelné, těžko odstranitelné, na pohled jakoby mastné černohnědé skvrny nacházející se nejčastěji ve spodních partiích architektury.⁸ Průzkum vzorků zaměřený na vyšetření zbytků barevných vrstev (stratigrafie a prvková analýza SEM-EDS) jednoznačně potvrdil přítomnost olovnaté běloby v nejstarších vrstvách, zatímco v mladších vrstvách se nacházely stopy běloby baritové.⁹

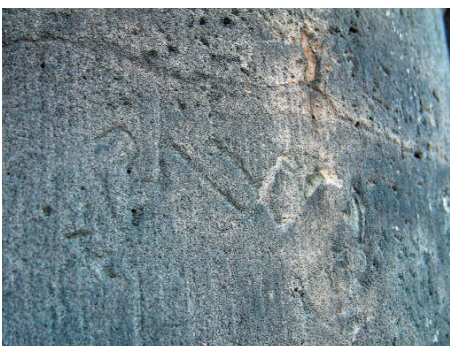
8

Obr. 8. Hradec Králové, Velké náměstí, sloup se sochou Panny Marie, 1714–1716, detail přední strany válcového podstavce sochy sv. Václava, nalezené písmeno W, stav po očištění.

Další rozsáhlou opravu provedl v roce 1915 sochař Václav Škoda z Hradce Králové. Konzervace sousoší spočívala dle dochovaných archivních zápisů především „v očištění kartáči a fluátování“. V době, kdy byly prováděny tyto opravy, komunikoval sochař s historikem Ludvíkem Domečkou, který doufal v nález vytesaného jména autora mariánského sloupu. Václavem Škodou tehdy objevenou signaturu „FINK“ na horní ploše korintské hlavice, o níž se Ludvík Domečka zmiňuje, jsme skutečně našli. Tento nápis, který je dodnes dobře čitelný (viz obr. 7.), byl během zásahu v roce 2004 očištěn a konsolidován. Není však umístěn na západní straně hlavice, jak uvádí hradecký historik, ale na jejím severovýchodním nároží. Jedná se o sekaná písmena provedená latinkou, 55 mm vysoká. Za pozornost stojí (v kontextu s dobou svého vzniku) i to, že nápis je proveden v češtině. Údajně bylo tehdy patrné i počáteční písmeno „G“, vytesané na protilehlém nároží korintské hlavice jako součást zvětralého a vcelku již nečitelného nápisu. Z tohoto nálezu Ludvík Domečka tehdy vyvozoval, že se jedná o první písmeno jména autora (Giovanni Battista Bulla). Během průzkumů v roce 2004 jsme však v těchto partiích zmíněné písmeno ani jiné dosud neznámé nápisy již nenalezli. Pouze na čelní straně válcového soklu sochy sv. Václava bylo objeveno písmeno „W“, cca 40 mm vysoké, odpovídající typem písma období pozdního baroka.

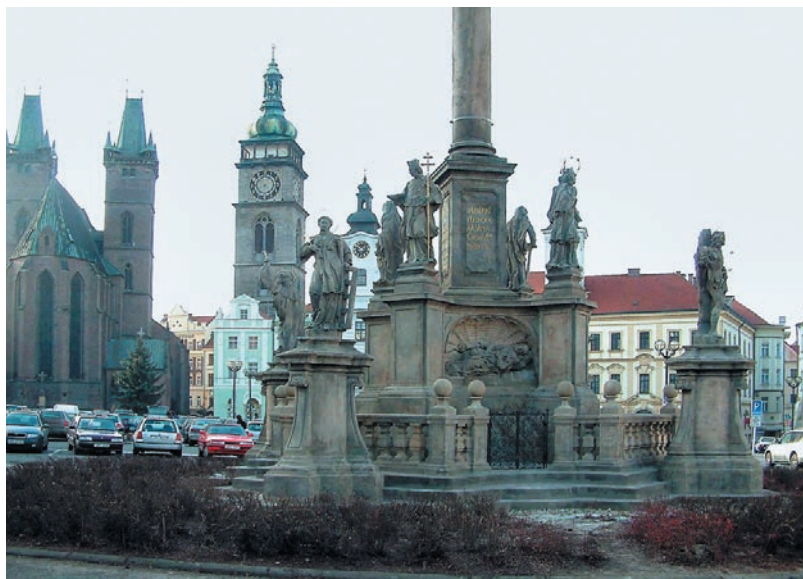
9

Obr. 9. Hradec Králové, Velké náměstí, sloup se sochou Panny Marie, 1714–1716, detailní pohled na spodní část se sochařskou výzdobou, stav po restaurování.

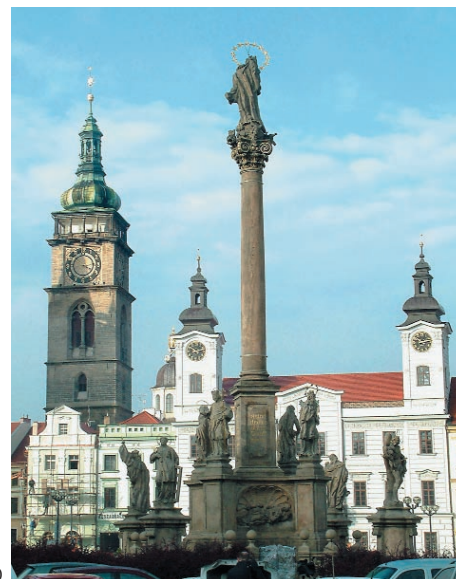
10

Obr. 10. Hradec Králové, Velké náměstí, sloup se sochou Panny Marie, 1714–1716, celkový pohled, stav po restaurování.

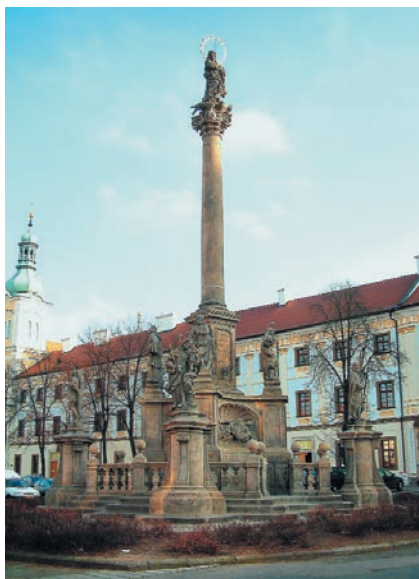
11

Obr. 11. Hradec Králové, Velké náměstí, sloup se sochou Panny Marie, 1714–1716, celkový pohled, stav po restaurování.

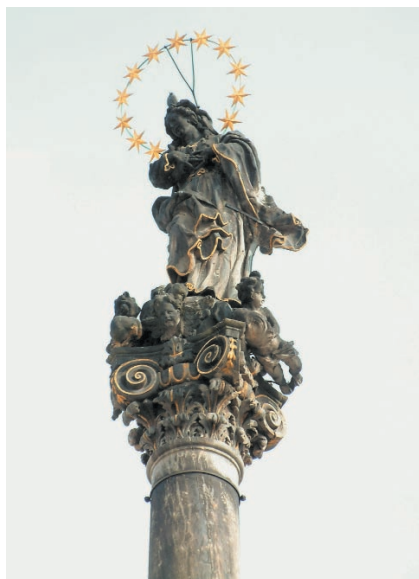
12

V letech 1987, 1990, 1991, 1999 byly prováděny pouze drobné opravy architektury balustrád a další výměny některých kamenických prvků. Památkový ústav v Pardubicích přitom opakovaně doporučoval, aby byl mariánský sloup restaurován co nejdříve. Tento požadavek byl pochopitelný, neboť veškeré opravy prováděné od 40. let 20. století byly jen dílčí nebo takřkajíc kosmetického charakteru a neřešily havarijní stav památky. Základním východiskem pro opravu této památky, jejíž vzhled prodělal ve své historii řadu nevratných změn (například úplná ztráta barevných povrchových úprav), byla prezentace pozdějšího, doložitelného a hodnotného celku.¹⁹ Primárním zdrojem určujícím rozsah a způsob restaurátorského zásahu byl rozšířený technologický a statický průzkum, včetně nově získaných historických informací. Zásadním, nejvážnějším poškozením díla byly otevřené, postupně se rozšiřující trhliny, ohrožující statiku soch a architektury ve vrcholových partiích. Velká část vlající draperie sochy Panny Marie i ostatní plastická výzdoba vrcholové partie (nárožní voluty korintské hlavice, levý andělek) hrozily bezprostředně zřícením.

Obr. 12. Hradec Králové, Velké náměstí, sloup se sochou Panny Marie, 1714–1716, detail vrcholové partie sloupu se sochou Panny Marie a andělů na korintské hlavici, stav před zahájením restaurátorských oprav v roce 2004.

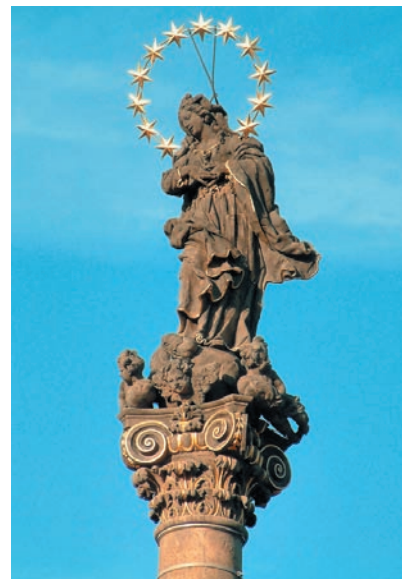
13

Obr. 13. Hradec Králové, Velké náměstí, sloup se sochou Panny Marie, 1714–1716, socha Panny Marie po ukončení restaurátorských oprav. Horní část dříku byla na doporučení statika nově zajištěna dvěma zděřemi z nerezavějící oceli.

Dřívější otevřenou svislou trhlínu v horní části dříku i nově nalezené trhliny v jeho spodní části a hranolovém podstavci s nápisy, způsobené korozi středového čepu, bylo nutné zajistit již v první fázi oprav.²⁰ Otevřené ložné spáry mezi jednotlivými vertikálně osazenými díly způsobovaly nebezpečný výkyv sloupu. Statické ohrožení objektu bylo komplikováno jeho neobvykle vysoko položeným těžištěm. Od ložné spáry hranolového podstavce pod dříkem, který má půdorys pouze 90 x 90 cm, dosahuje výška k vrcholu sochy Panny Marie cca 12,5 m.

20 Trhliny jsou také způsobeny původním zalitím čepů roztaveným olovem, kdy došlo v kameni s přirozeným stupněm vlhkosti k tepelnému šoku a jeho vlivem ke vzniku mikrotrhlin již v 18. století. Dřík byl v roce 2004 zajištěn zděřemi z nerezavějící oceli, ostatní trhliny systémem HELIFIX.

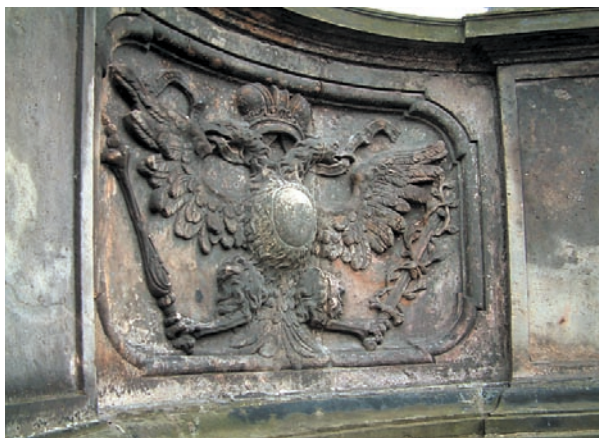
14

Obr. 14. Hradec Králové, Velké náměstí, sloup se sochou Panny Marie, 1714–1716, detail severní strany podstavce s reliéfem znaku rakouského císařství před restaurátorským zásahem. Povrch byl pokryt tmavou krustou depozit.

Součástí prací v první fázi zásahu byla i sanace značných náletů mikrovegetace. Významným řešeným problémem bylo odstranění znečištění a zasolení povrchů snímáním depositů zčernalých krust. Značně zkorodovaný povrch soch i architektury byl po nutném předzpevnění šetrně očištěn a v nejvíce zasažených partiích odsolen bentonitovými zábalami. Rekonstrukce mnoha drobných chybějících částí tvarosloví byly prováděny dle doložitelných vzorů. Zkorodované kovové prvky prokazatelně poškozující kamenný materiál (zajišťující čepy, táhla a spony) byly po demontáži poškozených kamenných částí vyjmuty, nahrazeny a případně doplněny novými z nerezavějící oceli. Kovaná branka při východním vstupu byla restaurována, chybějící na západní straně balustrády pak byla provedena jako její kopie. Opravy, rekonstrukce a nové vylaceni kovových atributů světců respektovaly doloženou historickou podobu, zachycenou na archívních fotografiích z 30. let 20. století.

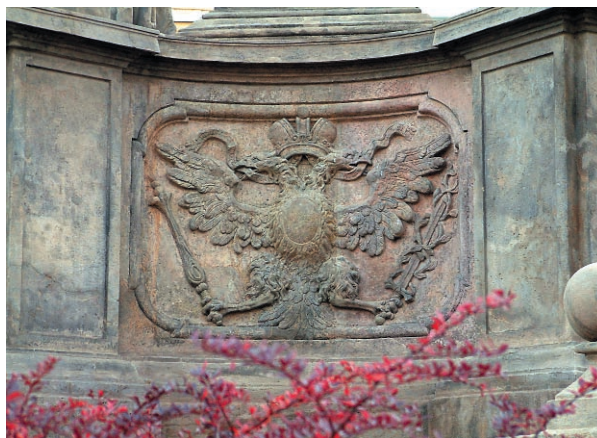
15

Obr. 15. Hradec Králové, Velké náměstí, sloup se sochou Panny Marie, 1714–1716, reliéf znaku rakouského císařství po restaurátorském zásahu.

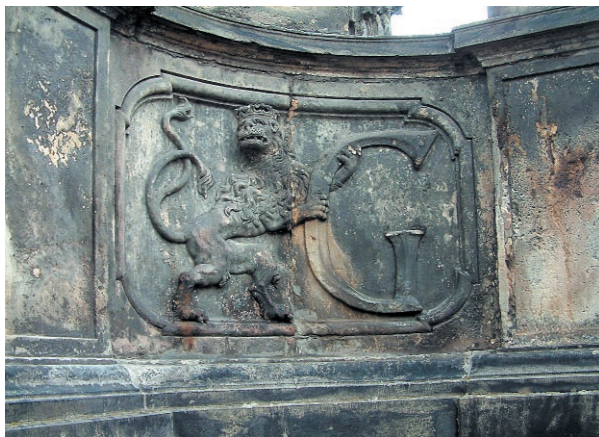
16

Obr. 16. Hradec Králové, Velké náměstí, sloup se sochou Panny Marie, 1714–1716, reliéf – erbovní znak města Hradec Králové, počáteční stav před očištěním a konzervací.

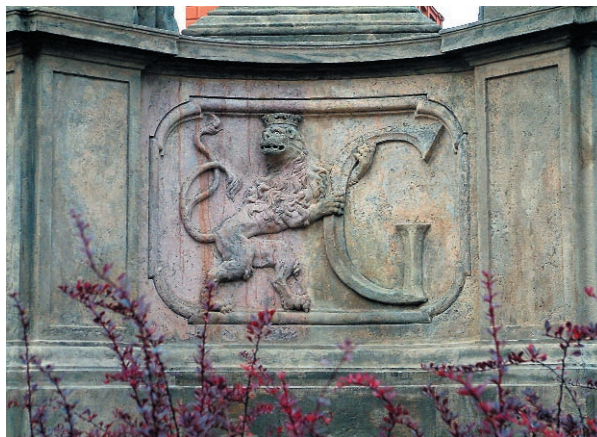
17

Obr. 17. Hradec Králové, Velké náměstí, sloup se sochou Panny Marie, 1714–1716, reliéf – erbovní znak města Hradec Králové, stav po očištění, odsolení a konzervaci.
